Studiedag Nieuwe Richtlijnen Bemalingen

25 juni 2019

AGT nv

Praktijkvoorbeeld 1 – De Panne

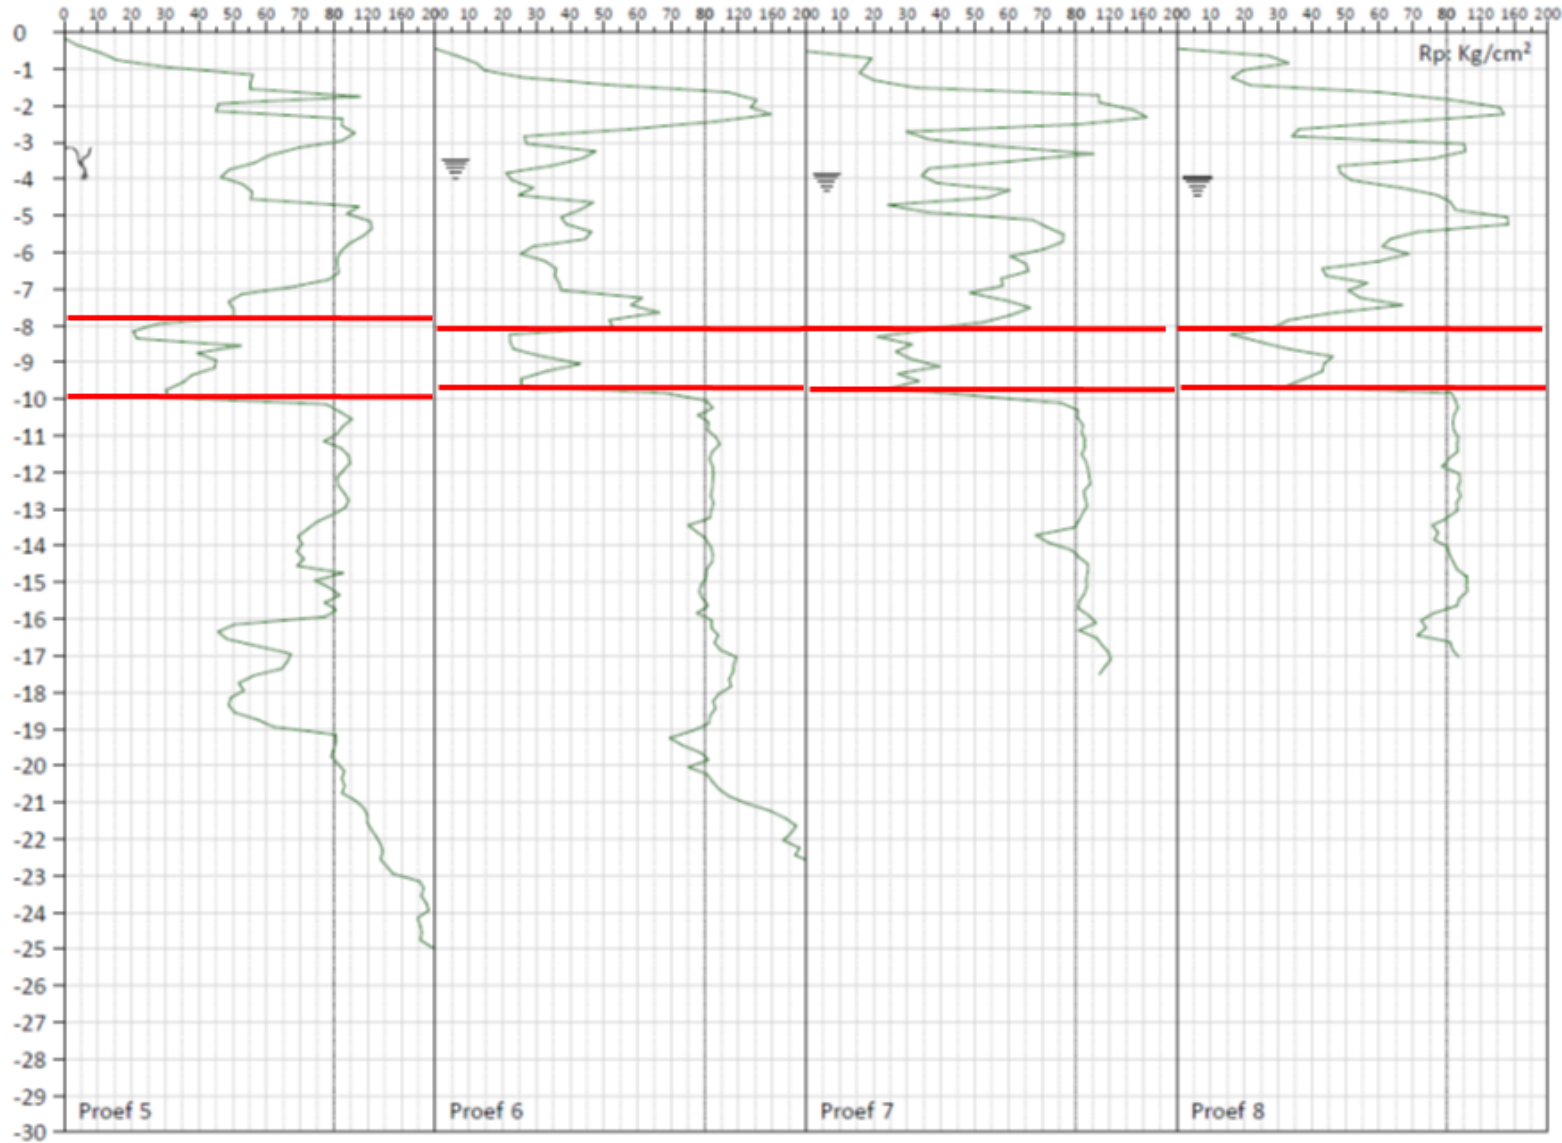
2 gescheiden watervoerende lagen

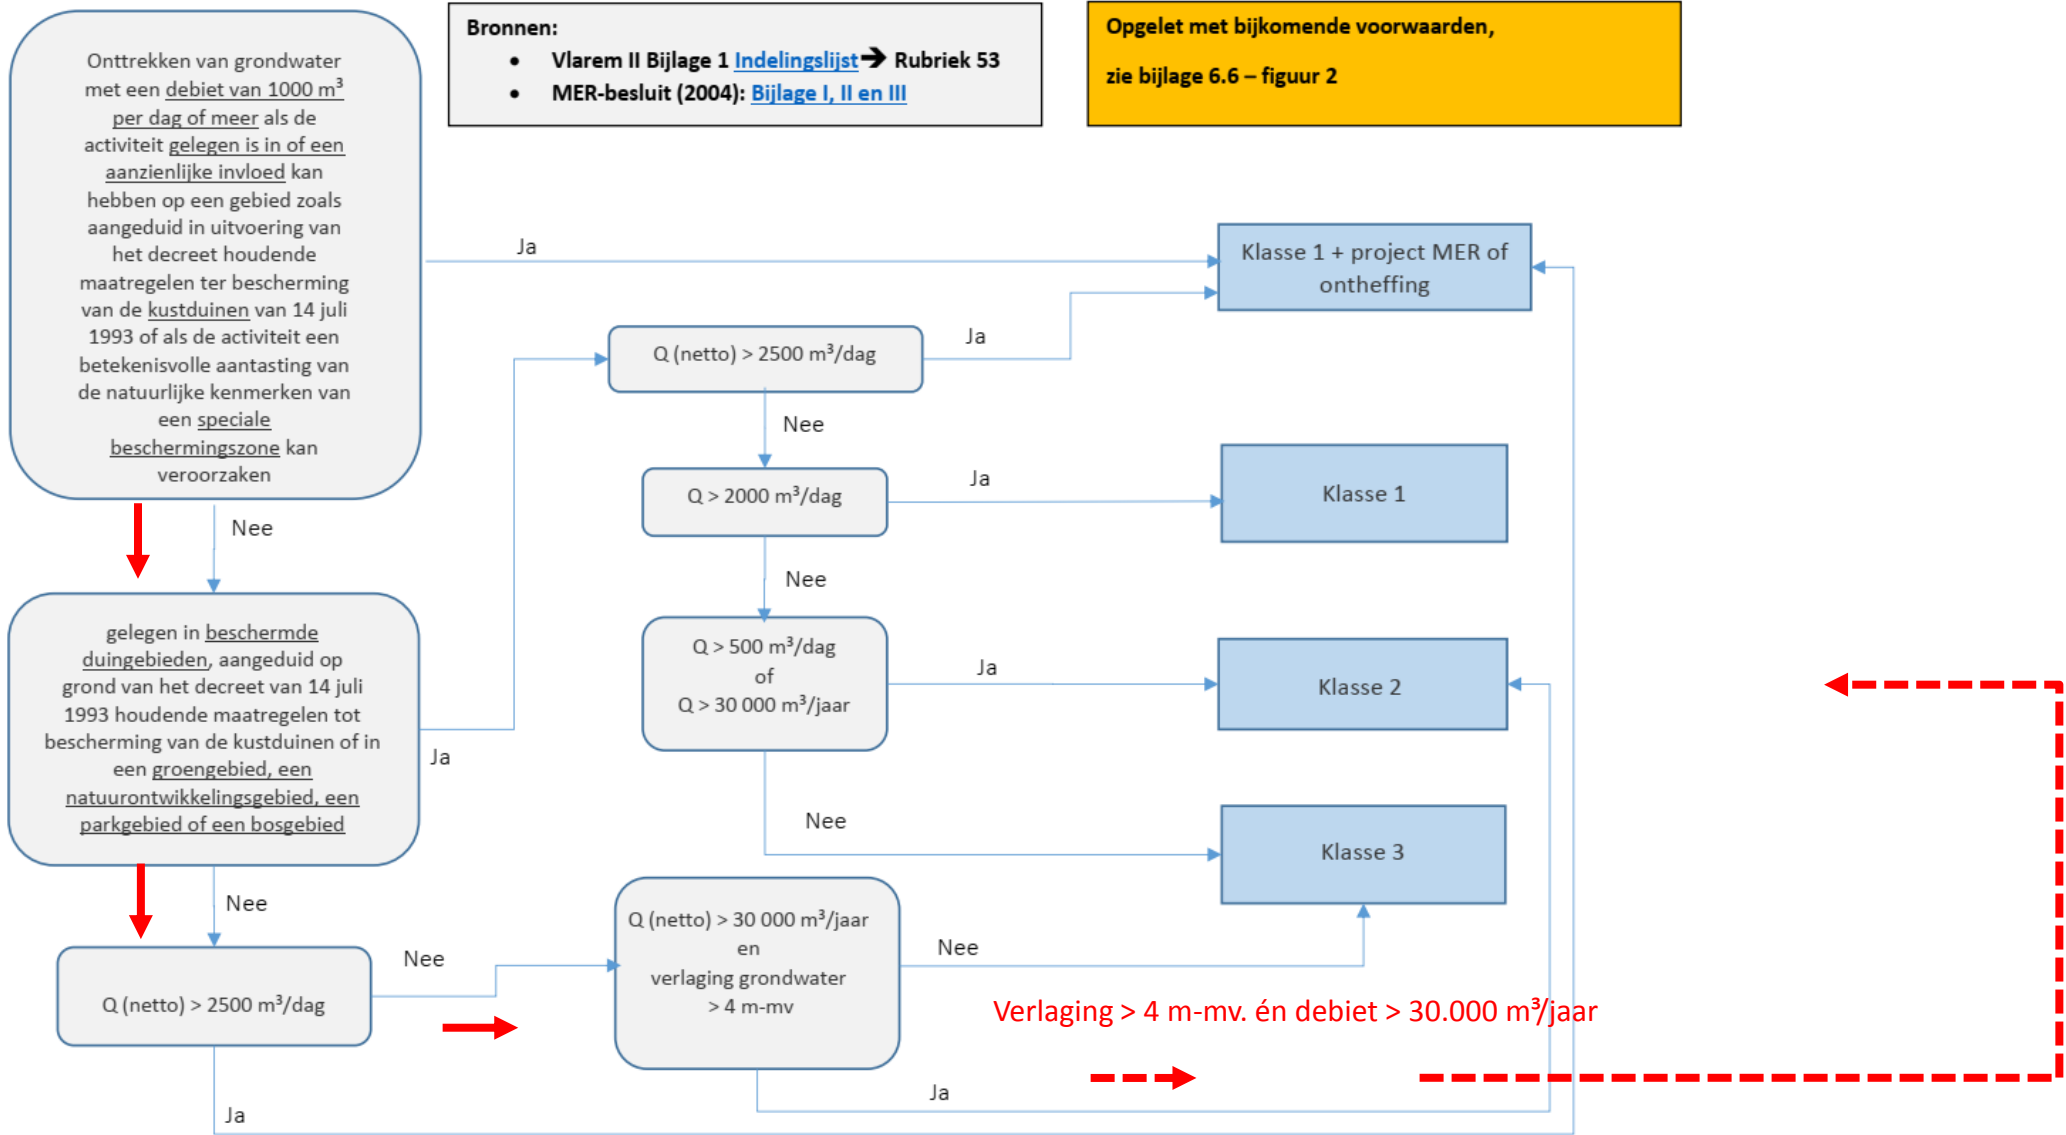
Bijlage 6.6 – figuur 1 : stroomschema klasse-indeling tijdelijke bemalingen (rubrieken 53.2 en 53.11)
